# Istraživanje sastava i svojstava srednjovjekovne žbuke u crkvi sv. Marije kod Lokve te komparativna ispitivanja komercijalnih materijala za injektiranje

**Bastian Hacker**  
**Neva Pološki**

Prethodno priopćenje/  
Preliminary communication  
Primljen/Received: 28. 4. 2016.

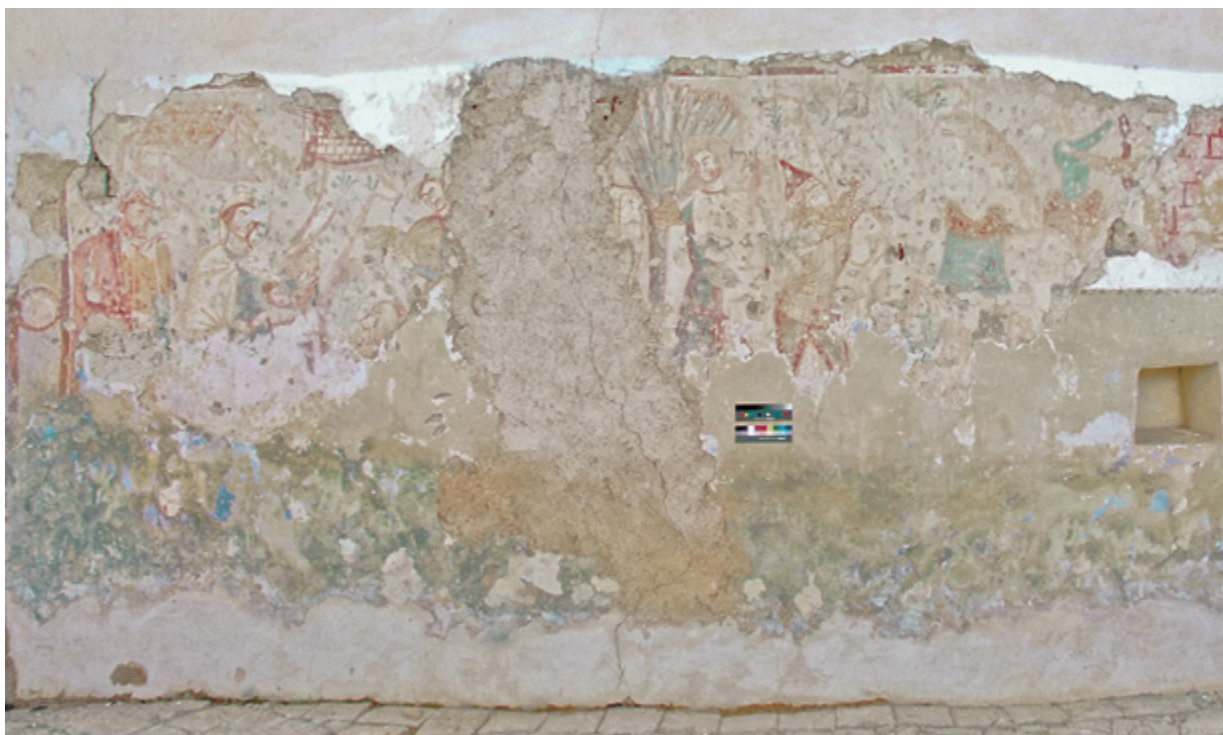
Kamenu zid je prošaran statičkim pukotinama dubine do 30 cm. Zidnu sliku presijecaju na području velike, cementne žbukane nadoknade (kraj 20. st.) u središnjem dijelu kompozicije, na području prikaza sv. Josipa te jeruzalemskih zidina. Ondje je žbuka spojnica oslabljena kohezije i

2. Zidna slika na sjevernom zidu s prikazom *Poklonstva kraljeva*, zatečeno stanje (snimila N. Vasić, 2008.)  
 Wall painting on the north wall depicting *The Adoration of the Magi*, state of conservation (photo by N. Vasić, 2008)

adhezije, a okolni *arriccio* i *intonaco* nedostaju. Stepnasta, kosa linija pružanja pukotina koja slijedi spojnice, tipična je za pukotine nastale zbog slijeganja tla.<sup>9</sup>

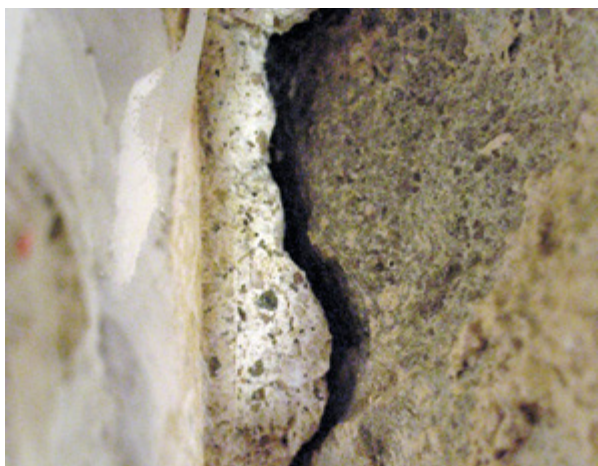
Šupljine su prisutne na cijelom području zidne slike i bitan su uzrok njezina propadanja. Identificirano ih je nekoliko vrsta, različitih karakteristika. Jedno vrlo osjetljivo područje nalazilo se na lijevom dijelu zidne slike, kod prikaza sv. Josipa. Zbog delaminacije *arriccio* od nosača, nastale su šupljine dubine do 1,5 cm (sl. 5). Dodatno odvajanje od nosača uzrokovalo je djelomično pucanje *arriccio* i *intonaco* (sl. 6), koji su se sačuvali zbog međusobnog mehaničkog zakljinjenja. Adhezija između dva žbukana sloja na tom je području uglavnom očuvana, no kod strukturnih oštećenja žbuke vidljivo je njihovo parcijalno odvajanje. Šupljine koje ne ugrožavaju zidnu sliku i gdje oštećenja nisu vidljiva, lokalizirane su perkusijskim testom, a one, poput opisanih, koje ju ugrožavaju vjerojatno su najvećim dijelom posljedica pomicanja tla jer je do odvajanja slojeva žbuke od nosača došlo prije svega u blizini statičkih pukotina.

5. Šupljina, odvajanje *arriccio* od nosača (snimio B. Hacker, 2009.)  
*A cavity, arriccio detaching from the support (photo by B. Hacker, 2009)*

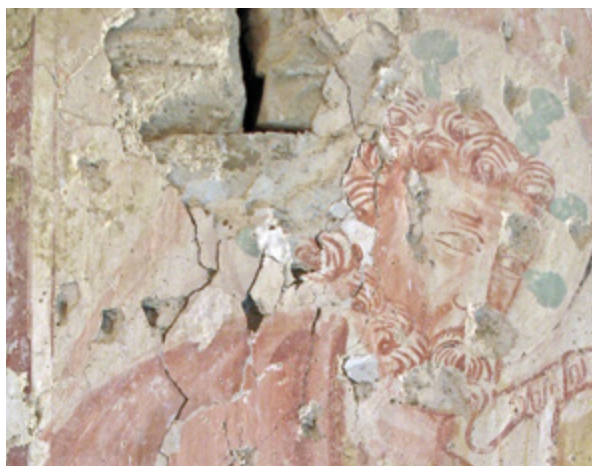
6. Pucanje *arriccio* i *intonaco* odvojenih od nosača (snimio B. Hacker, 2009.)  
*The cracking of arriccio and intonaco detached from the support (photo by B. Hacker, 2009)*

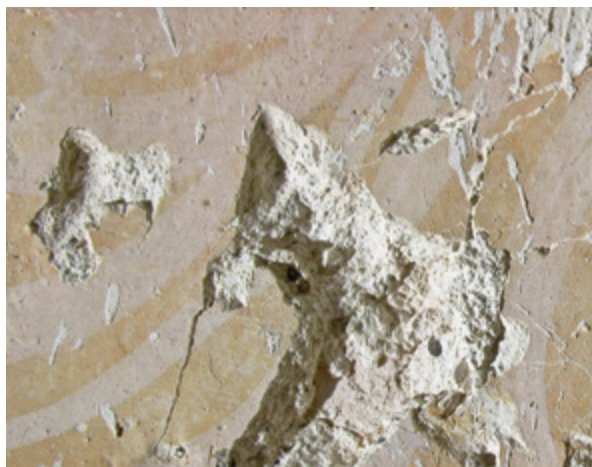
jalo poboljšati prijanjanje novih slojeva žbuke. Udaranje čekićem po površini zidne slike uzrokovalo je također međusobno odvajanje žbukanih slojeva te nastanak šupljina (sl. 7).

7. Oštećenja žbukanih i slikanih slojeva uzrokovana čekićem (snimio B. Hacker, 2009.)  
*Damages of the plaster and paint layers inflicted with a hammer (photo by B. Hacker, 2009)*

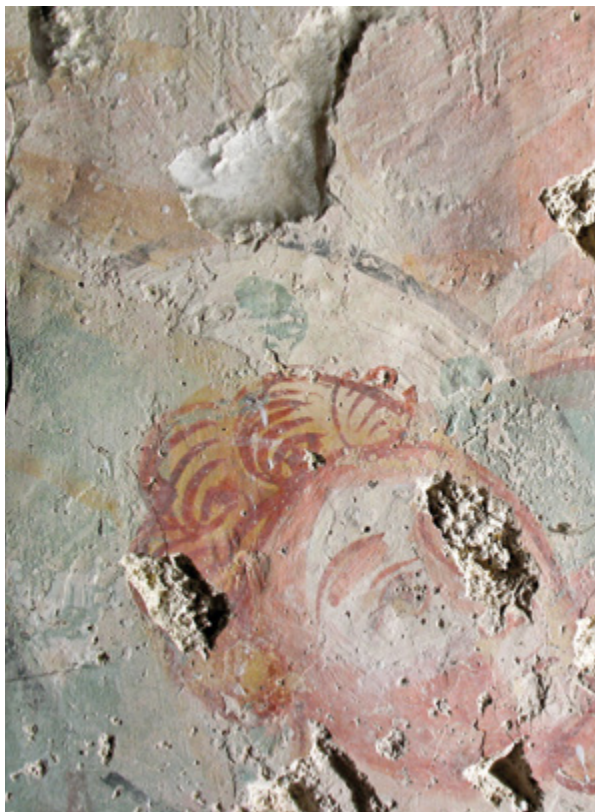
Osim opisanih oštećenja, srednjovjekovni slikani slojevi su u vrlo dobrom stanju. Adhezija između vapnenog premaza i žbuke te gornjih slikanih slojeva u velikoj je mjeri očuvana. Glavni uzrok gubitka slikanih slojeva su oštećenja nastala pri otkrivanju slike, najvjerojatnije pedesetih godina 20. stoljeća. Na primjer, postupak otkrivanja slijedio je liniju Marijine zelene haljine, pri čemu je zbog pogrešne prosudbe uklonjen dio aureole maloga Isusa, pastozno nanese preko haljine (sl. 8).

8. Djelomičan gubitak pastozno naslikane aureole malog Isusa (snimio B. Hacker, 2009.)  
*Partial loss of the thickly painted halo of child Jesus (photo by B. Hacker, 2009)*

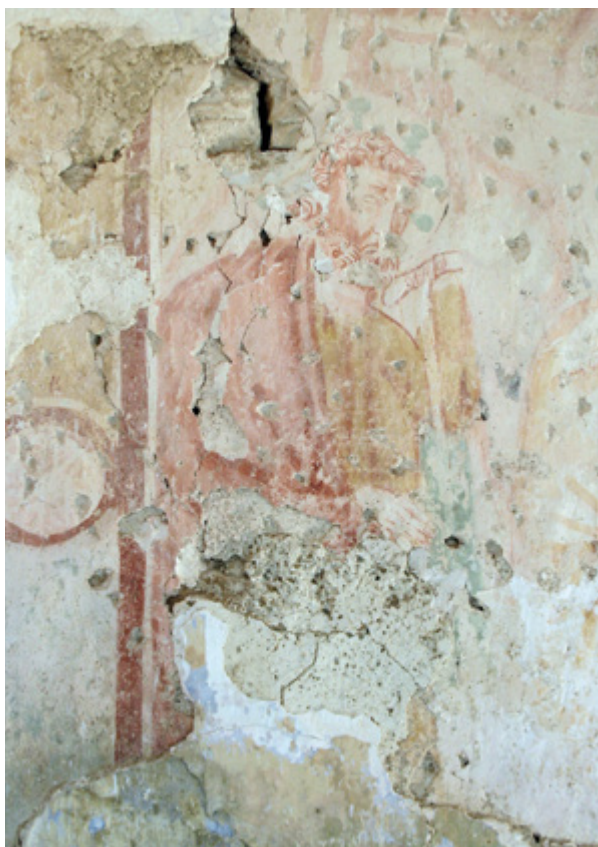
**20.** Ugroženo područje testne osi prije provedbe zaštitnih mjera (snimio B. Hacker, 2009.)  
*Endangered area of the test axis before implementing the protective measures (photo by B. Hacker, 2009)*

Razvijen konzervatorsko-restauratorski koncept testiran je 2009. godine na jednom testnom području zidne slike; na lijevom dijelu, na području prikaza lika sv. Josipa. Važan čimbenik u odabiru testne osi bila je potreba za žurnom konsolidacijom tog iznimno ugroženog dijela zidne slike (sl. 20). Oštećenja su prouzrokovana delaminacijom, odnosno odvajanjem višeslojne žbuke od nosača zbog pukotine nastale slijeganjem terena. Zaštitne mjere za sprječavanje potpunog gubitka žbuke obuhvatile su sanaciju pukotina, ispunjavanje šupljina i primjenu nadomjesne žbuke, a ovdje će biti opisane samo u osnovnim postupcima. Kao prva zaštitna mjera izveden je *facing* ugroženih dijelova japanskim papirom i 1%-3%-tnom tilozom.<sup>58</sup> Strukturna konsolidacija izvorne višeslojne žbuke oslabljene kohezije

izvedena je učvršćivačem *CaLoSil® E5*<sup>59</sup> koji je nanesen kistom ili kapanjem uz prethodnu aplikaciju mješavine etanola i vode. *CaLoSil® E5* je primijenjen tri do četiri puta uz obvezno sušenje 24 sata između pojedinih nanošenja. U šupljine i pukotine injektirane su, ovisno o konkretnom problemu, odnosno dubini, modificirana masa *CalXnova®* ili nemodificirana masa *PLM-AL®*. Postupak injektiranja je za svaku šuplinu ponovljen više puta i trajao je nekoliko dana. Injektirano je bez povišenog tlaka te postupno, da bi se omogućilo nesmetano otvrdnjivanje materijala. Kako masa ne bi istjecala, prije injektiranja parcijalno su po potrebi nadomjesnim žbukama *arriccia* ili *intonaca* zatvarani rubovi šupljina i pukotine. Nakon ispunjavanja šupljina, dublja oštećenja žbuke ispunjena su najprije modificiranim nadomjesnom žbukom *arriccia*<sup>60</sup> te potom s još tri do četiri sloja *arriccia*. Potom je, također u više slojeva, nanescena nadomjesna žbuka *intonaca*. U slučaju plićih oštećenja upotrijebljena je samo žbuka *intonaca*. Njegova je površina zaglađena spužvom da bi se postigla glatka i homogena struktura slična licu izvorne žbuke. Nakon ispunjavanja većih oštećenja žbuke, brojne fine pukotine ispunjene su toniranim masom *PLM-AL®* s pomoću kista. Prethodno sanirana oštećenja žbuke premazana su toniranim vapnenim premazom koji je u konačnici svjetliji i hladniji od podložnog sloja (toniranog vapnenog premaza) zidne slike, čime se postiglo prevladavanje boja same slike (sl. 21.).

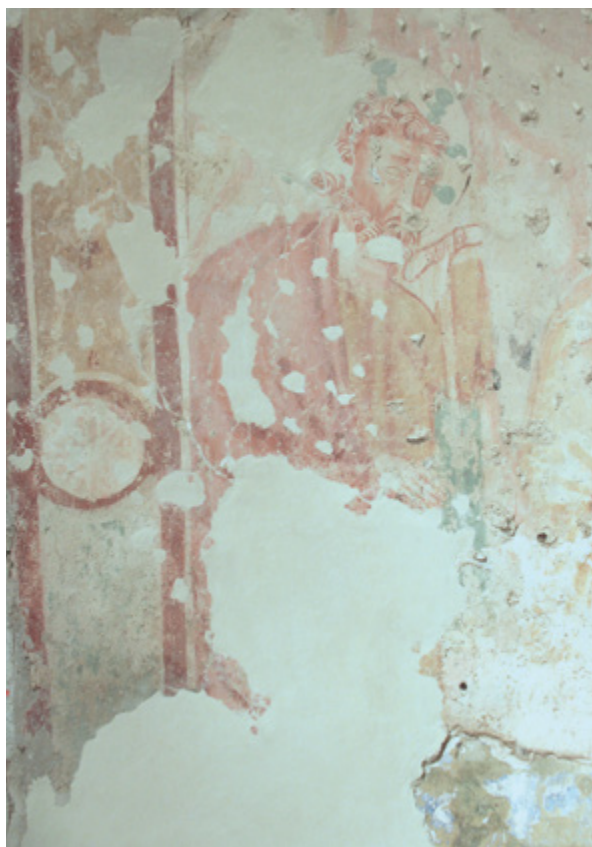
**21.** Područje testne osi nakon provedbe zaštitnih mjera (snimio B. Hacker, 2009.)  
*Endangered area of the test axis after implementing the protective measures (photo by B. Hacker, 2009)*
